## RELAZIONE TECNICO- ILLUSTRATIVA

In riferimento all'incarico ricevuto dal Servizio Tecnico dello I.A.C.P. di Palermo, si è redatto un progetto esecutivo di manutenzione straordinaria con interventi mirati su alcuni prospetti – prospicienti l'odierna piazza- e sulle passerelle di collegamento che vi sono all'interno delle insulae di seguito meglio identificate.

**RELAZIONE TECNICA ILLUSTRATIVA**

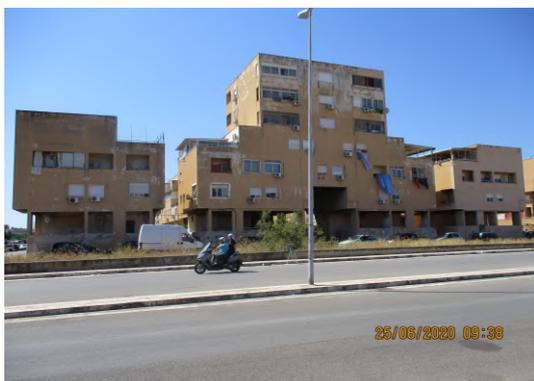
**Foto 1**

quadro fessurativo di micro e macro lesioni:elevato

porzioni mancanti dello strato di intonaco:modesto

porzioni mancanti dello strato di intonaco e del copriferro :elevato

Oltre che alla simultanea ed equivalente presenza dei tre fenomeni distribuita nelle tre insule, spicca un'ulteriore fenomeno di "esfoliazione" dell'intonaco in corrispondenza soprattutto del fronte su via Fausto Coppi delle insule 1F e 1E (foto 1-2).

L'intervento in oggetto riguarda tutte le lavorazioni sui prospetti delle insulae 1F-1E-1D-2F-2E, prospicienti l'odierna piazza, consistenti, succintamente, in:

- Allestimento di ponteggio metallico sui fronti principali;
- Dimissione parziale degli intonaci e copriferro;
- Risanamento strutturale delle strutture ;
- Revisione dello strato superficiale di finitura;
- Rasante per impacchettamento dell'intonaco esistente;
- Strato di finitura per esterni ad alta idrorepellenza;
- Verniciatura di cancellate, ringhiere e simili

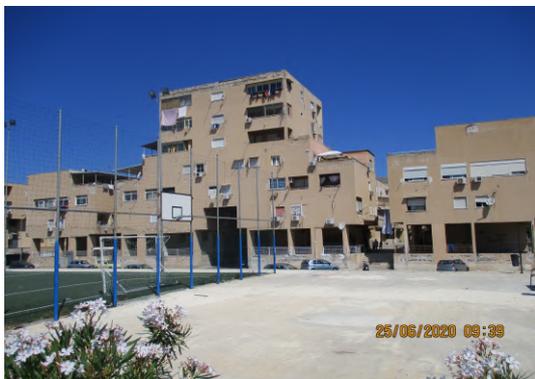
foto 3

**Fronte su via Senocrate di Agrigento (foto 3) :**

quadro fessurativo di micro e macro lesioni:elevato

porzioni mancanti dello strato di intonaco:modesto

porzioni mancanti dello strato di intonaco e del copriferro :modesto

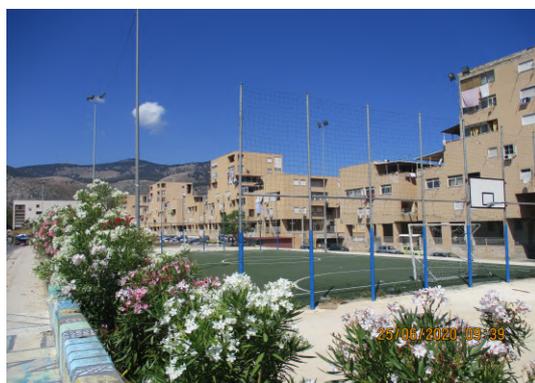
foto 4

**Fronte su via Senocrate di Agrigento (foto 4) :**

quadro fessurativo di micro e macro lesioni:elevato

porzioni mancanti dello strato di intonaco:modesto

porzioni mancanti dello strato di intonaco e del copriferro :modesto

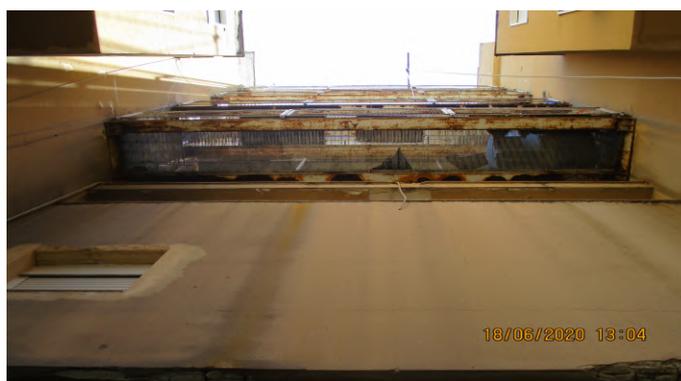
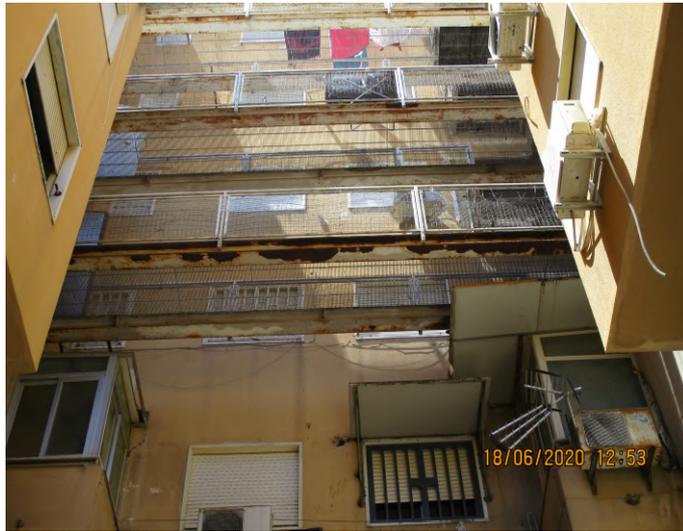
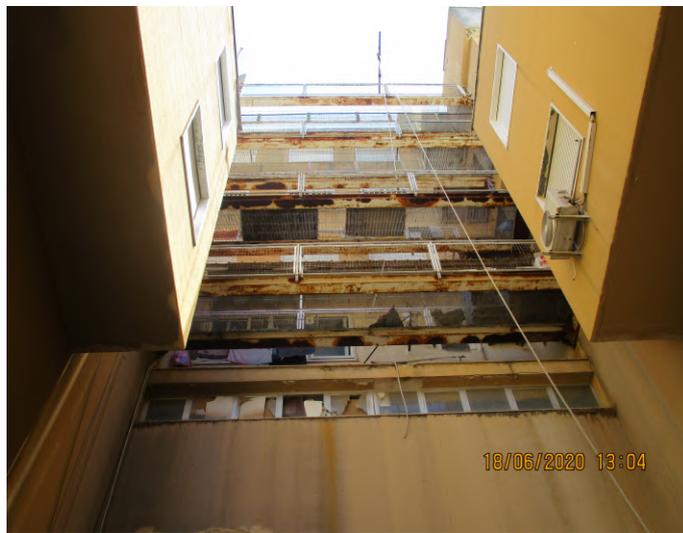
***Documentazione Fotografica sullo stato odierno delle passerelle:***

Le passerelle di collegamento – esistenti nei torracciai di testata delle insule- realizzate in ferro con base di camminamento del tipo in orso-grill, mettono in comunicazione le abitazioni con il vano scala e l'ascensore. Esse sono le uniche vie di accesso alle abitazioni. L'originaria scelta progettuale della carpenteria metallica come elemento di collegamento tra i due corpi costituenti il torracciaio, ha certamente soddisfatto le caratteristiche peculiari proprie dell'acciaio: reversibilità, leggerezza, prefabbricazione, rapidità di costruzione e non ultimo la grande varietà di prodotti in commercio. Dopo 40 anni e più dalla costruzione dell'Insula- facente parte dei lotti denominati oggi 266-282, il degrado della carpenteria metallica, impone una revisione di tutta la struttura e la scelta del consolidamento/ sostituzione ricade nell'utilizzo di nuovi elementi metallici zincati.

Le condizioni attuali di degrado sono soprattutto concentrate negli elementi secondari di cui si prevede la completa sostituzione con elementi analoghi e zincati in particolare saranno dismessi e sostituiti: i pannelli tipo "Orso-grill" posti come passatoie; le strutture a L di sostegno dei pannelli, saldate alle travi HEB; i parapetti costituiti da pannelli con rete a maglia quadra che saranno sostituiti con ringhiere in ferro scatolare zincato secondo i disegni della D.L.

Il presente progetto – basandosi su interventi analoghi già realizzati in altre insule da questo IACP- prevede, invece, per la struttura portante principale, che è costituita da 2 travi HE 200 B e da 2 UPN, un trattamento con sabbiatura in modo da portare le strutture a metallo quasi bianco, seguirà un trattamento anticorrosivo a rapida essiccazione dato in opera a spruzzo o con pennello ed in ultimo una verniciatura a protezione delle strutture.

Un'attenzione particolare sarà riservata alle piastre di ancoraggio e alle selle in acciaio dove sono appoggiate le travi principali. L'intervento di revisione previsto per gli appoggi consiste nella messa a nudo con la demolizione della porzione di muratura limitrofa, la puntellatura delle travi, l'asportazione delle vecchie vernici, la sabbiatura delle strutture fino a metallo bianco, il trattamento anticorrosivo con primer ad alta resistenza dato in opera a spruzzo o con pennello, la verniciatura finale. Infine l'intervento riguarderà anche la sostituzione totale delle ringhiere di protezione lungo i camminamenti delle passerelle, uniformando nella sua totalità per impiego di materiali e forme con analoghi interventi già realizzati in altre insule.

- ♣ *Allestimento di doppio ponteggio metallico all'interno dei torracciai;*
- ♣ *Dismissione totale delle strutture di camminamento (passatoie) delle passerelle e dei loro appoggi e successiva ricollocazione di componenti metallici zincati ex novo;*
- ♣ *Dismissione totale delle ringhiere di protezione, con pannelli modulari "tipo orso grill" con piantoni e serramenti ex novo;*
- ♣ *risanamento delle strutture in cemento armato consistente nel trattamento dei ferri di armatura e ricostituzione del copriferro con malta tixotropica antiritiro;*  
*apposizione di intonaco civile per esterni, previa collocazione di rete porta intonaco in fibra di vetro, e del successivo strato di finitura;*
- ♣ *Collocazione di una copertura lungo le passerelle- in corrispondenza dell'ultimo livello- con struttura in pannelli metallici monolitici precoibentati, adatti per ogni genere di copertura.*
