**ISTITUTO AUTONOMO CASE POPOLARI
DELLA PROVINCIA DI PALERMO
VIA QUINTINO SELLA, 18**

***Progetto esecutivo per interventi di risanamento strutturale
nel plesso di E.R.P - denominato lotto 197- composto da
n°36 alloggi-, ubicato nel Comune di Palermo in via Filippo
Paladini, civ.3/A-3/B-5- quartiere CEP-.***

1-RELAZIONE TECNICA /Doc.Fotografica

Progetto esecutivo per la eliminazione del pericolo derivante dalla potenziale caduta di intonaci esterni e recupero delle barre di armatura del calcestruzzo nelle facciate del plesso ubicate in Palermo via Filippo Paladini, civ. 3/A-3/B-5, facente parte del lotto 197.

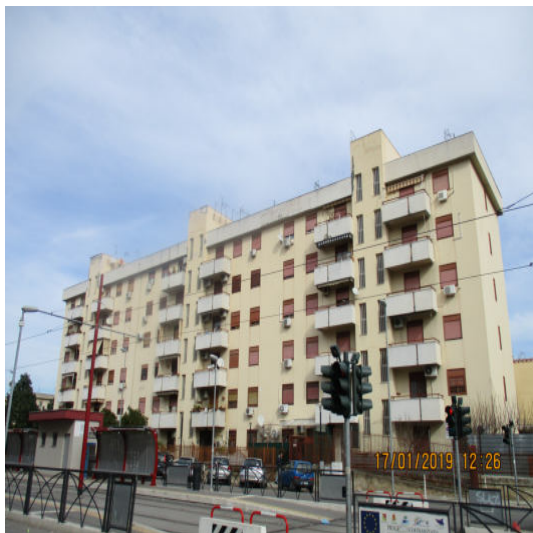
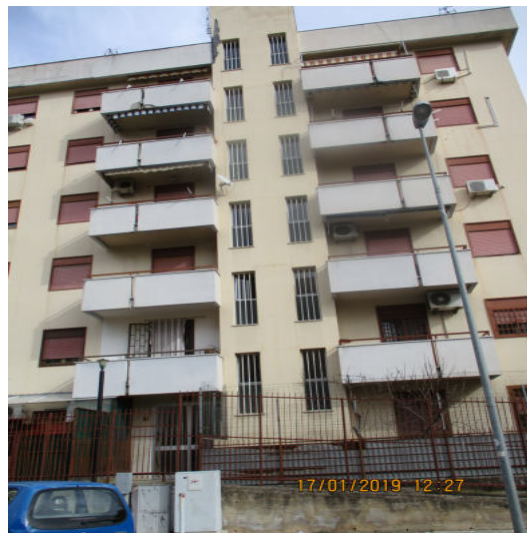
Foto 1-2 prospetto principale

Nello specifico, la ricognizione puntuale u.s. ha evidenziato che, nonostante gli interventi tampone negli anni messi in atto con attività di manutenzione ordinaria, non hanno potuto stabilizzare il progressivo deterioramento dei rivestimenti di facciata e soprattutto i diffusi ammaloramenti che subiscono i corpi scala e i parapetti dei cornicioni perimetrali aggettanti.

- Approntamento di ponteggio in elementi portanti metallici e del tipo elettromeccanico;
- rimozione dell'intonaco esterno sui prospetti, compresa la struttura dei balconi, del torrino corpo scala e ascensore e dei cornicioni fino al rinvenimento della muratura;
- risanamento delle strutture in cemento armato consistente nel trattamento dei ferri di armatura e ricostituzione del copriferro con malta tixotropica antiritiro;
- collocazione di rete, posta a cavallo tra la parte strutturale messa a nudo e la muratura di tompagnamento esterna previa sarcitura delle lesioni;
- apposizione di intonaco civile per esterni, previa collocazione di rete porta intonaco , e del successivo strato di finitura;
- opere di impermeabilizzazione della terrazza di copertura;
